Tipo de trabajo: resolución de pendientes en turbina, en concreto cambio de un anemómetro sónico estropeado por uno nuevo.

Tipo de turbina: aerogenerador de G8X de 80 metros de altura con transformador en la nacelle; el transformador está alojado en un recinto cerrado y enclavado con la celda de la máquina para que no se pueda acceder con tensión. El cableado de los sensores ambientales (2) discurre por el interior del habitáculo del trafo a través de un tubo flexible para mantenerlo separado y protegido de las partes activas (ver fotos).

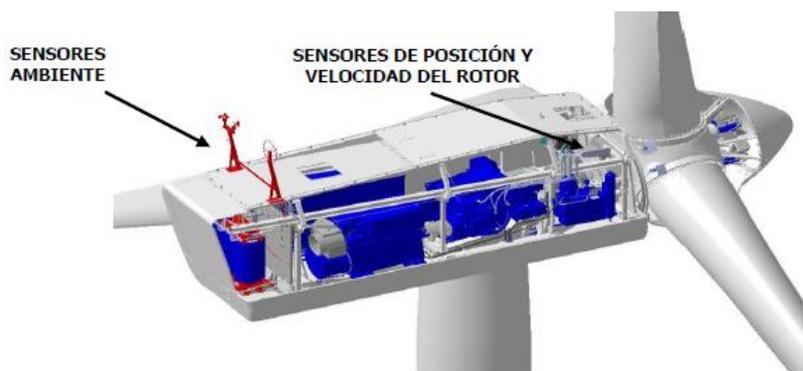
Detalle de la nacelle incluyendo la ubicación de los sensores ambientales.

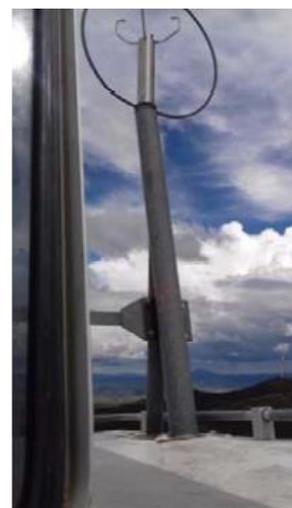
Detalle del sensor sónico

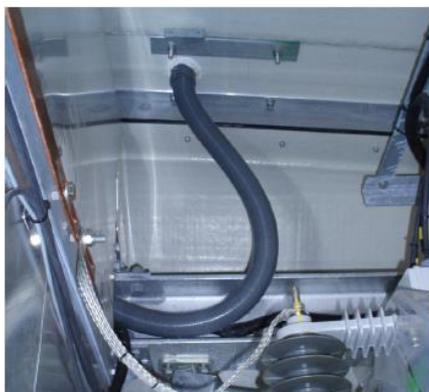
Detalle del tubo flexible en el interior del recinto del transformador por el que pasa el cableado de los sensores ambientales.

- que en la parte inferior de una de las fases del transformador el bastidor metálico estaba fogueado,
- que en el interior del recinto había trozos de la guía metálica que se estaba introduciendo por el interior del tubo para pasar el cable del sónico,
- que el tubo plástico flexible estaba colgando de la pared del recinto del transformador (no del techo de la capota), y que presentaba varios agujeros probablemente ocasionados por la elevada temperatura que alcanzó la guía metálica en contacto con el tubo.

- El diseño actual del tubo flexible por el que pasa el cableado eléctrico de los sensores ambientales (sónico y NRG) de las turbinas G8X/G90 no puede considerarse una barrera física suficiente. Por ello y porque se trata de una zona sobre la que no se puede ejercer ningún control visual desde el exterior que permita ver el estado de conservación y la posición del tubo, **se prohíbe pasar guías por el interior del habitáculo del trafo de este tipo de turbinas sin poner en descargo la instalación (ver S.CR.17.013).**

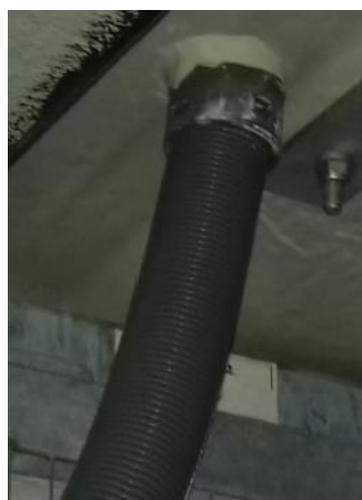
Detalle de la sujeción superior del tubo flexible en el interior del recinto del transformador.

Por todo ello se baraja como hipótesis de lo sucedido que el tubo flexible se saliera de la sujeción superior al haber sido empujado y forzado por la guía metálica y que la guía metálica se quedara enganchada en el tubo y que en lugar de salir al exterior de la nacelle como se esperaba, se fuera introduciendo en el interior del habitáculo del trafo cada vez más hasta que en un momento dado se produjo el contacto con una de las fases del trafo y el bastidor (tierra). Ese momento en el que se produjo el cortocircuito coincidió cuando el técnico estaba intentando ver dónde estaba la guía desde la nacelle mirando por la rejilla del cerramiento del trafo.

- Diseñar un sistema de sujeción permanente del cable del sónico que evite que se escape al soltarlo (que no dependa del factor humano).
 - Diseñar un sistema de sujeción más fiable del tubo corrugado flexible en la parte superior (techo de la góndola). Actualmente se sujeta mediante pestañas y se propone sujetar mediante tornillo pasante.

- Al margen las mejoras propuestas en la instalación se actualizará de inmediato el check list de mantenimiento del transformador de la turbina incluyendo una comprobación específica del estado de conservación del tubo flexible y de su sujeción.

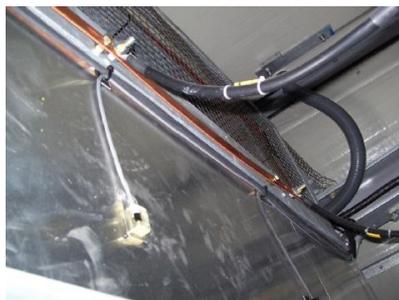
Detalle de la rejilla superior del recinto del trafo y de la salida del tubo flexible hacia la nacelle.

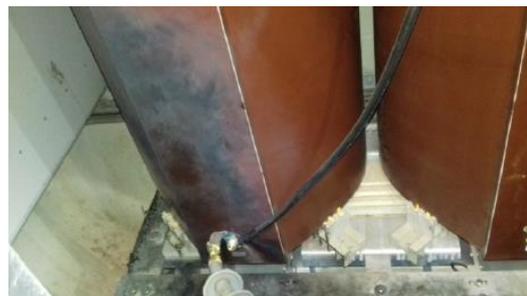
Detalle interior del transformador en el que probablemente se produjo el cortocircuito.

- **Nunca y bajo ningún concepto se debe introducir una herramienta en el interior del habitáculo de AT energizado** salvo que se tenga la certeza absoluta de que no se van a invadir las distancias de peligro con partes activas. Esto solo se puede garantizar si hay una barrera física rígida y estable que impida el contacto.

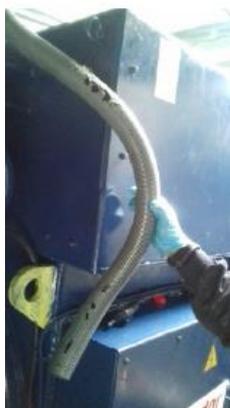
Detalle de las zonas del tubo flexible agujereadas probablemente por estar en contacto con la guía metálica.
