Caída de paca durante Trabajos de Apilado

Alerta QSE

Código No Conformidad asociada: NC2017007163

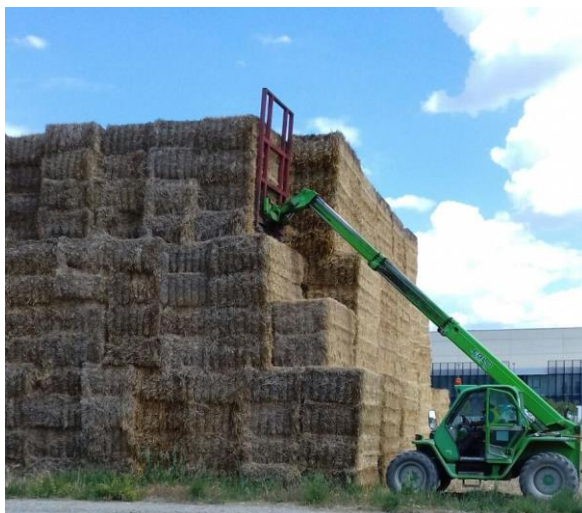
Durante los trabajos de apilado de biomasa herbácea en una nave, se produjo un incidente al caer sobre la máquina los paquetes que se estaban apilando.

Las pacas cayeron desde una altura de 7 metros golpeando la luna delantera de la máquina y rompiendo el cristal. Pequeños fragmentos del cristal golpearon en la cara del operador. No sufrió daños significativos, salvo un ligero rasguño en una mejilla. Llevaba equipos de protección individual (gafas y guantes) que minimizaron las consecuencias y la máquina disponía de cabina homologada.
