Caída de material desde la nacelle

Alerta QSE

Código No Conformidad asociada: EV.0000001444

Incidente en Parque Eólico durante los trabajos de cambio de aceite del grupo hidráulico.

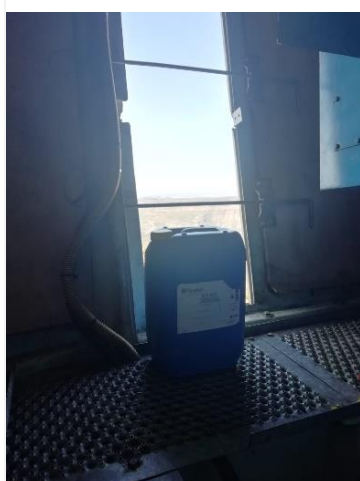
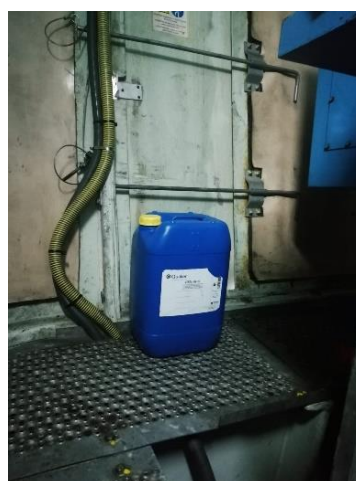
Durante la operación de extraer las garrafas de la saca de izado y sustituirlas por otras, en uno de los movimientos el técnico empuja una de las garrafas que se encontraba cerca de la puerta de la nacelle, la cual pasa entre el suelo y el hueco existente entre la barandilla inferior de seguridad de la puerta, cayendo al vacío y provocando un derrame de aceite de 23 litros alrededor de la turbina.

Detalle de la zona del incidente, con las dimensiones de las garrafas respecto a la barandilla inferior

- No se deben dejar elementos susceptibles de caída en las inmediaciones de las trampillas o puertas de la nacelle cuando se encuentran abiertas.
- Mantener cerradas las trampillas o puertas una vez izada la carga, antes de acopiar o manipular el material.
